## **IDENTIFIKASI FASAD MUSEUM KOTA LANGSA SEBAGAI BANGUNAN PENINGGALAN KOLONIAL BELANDA**

*Identification of the Langsa City Museum Facade as a Dutch Colonial Heritage Building*

Museum Kota Langsa adalah salah satu bangunan peninggalan kolonial Belanda di Kota Langsa yang didirikan sekitar tahun 1910-an. Berdasarkan keputusan Walikota Langsa bangunan museum ini telah diresmikan sebagai bangunan cagar budaya pada tanggal 7 Maret 2016 dengan Nomor 188/430/2016 (Bukhari et al., 2021). Museum Kota Langsa berarsitektur khas Belanda yang unik seperti pada bangunan peninggalan Belanda yang lainnya.

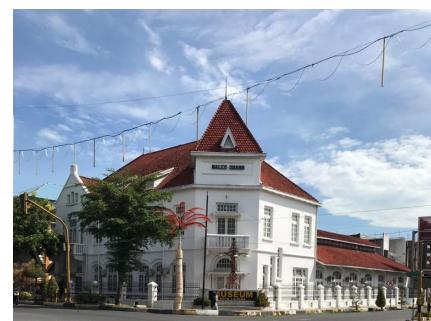
Gambar 1: Perspektif Museum Kota Langsa

Secara keseluruhan gedung ini didominasi oleh dinding yang berwarna putih dengan material

utamanya batu bata. Terdapat dua lantai dengan tinggi perlantai 4 meter. Pintu masuk pada bangunan ini menghadap ke Tenggara, dengan tinggi pintu 2,35m dan lebar 1,50m. Pada seluruh ruangan terdapat jendela dengan material kaca yang berbingkai kayu untuk memaksimalkan masuknya udara dan cahaya ke dalam bangunan. Jumlah daun jendela bervariasi, mulai dari 1 daun jendela hingga 4 daun jendela, dengan ventilasi di atasnya, tinggi daun jendela 1,55 m dengan lebar 55 cm per daun jendela, pada sebagian jendela terdapat kanopi beton di atasnya.

Atap merupakan gabungan dari atap perisai dan pelana dengan material genteng. Pada bangunan museum ini juga terdapat beberapa karakteristik yang berbeda dengan bangunan lokal, seperti penggunaan *gable*, *gevel* dan *tower* pada atap bangunan, juga disertai dengan penggunaan beberapa ornamen pada tubuh bangunan.

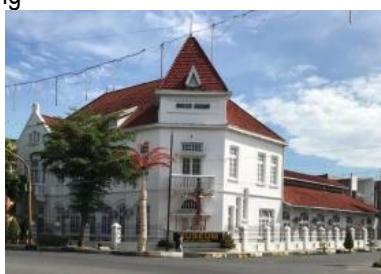
**Gambar 2: Perspektif Museum Kota Langsa**

Secara keseluruhan dinding bangunan berwarna putih dengan tinggi perlantai 4 meter, disertai dengan beberapa ornamen dan bukaan yang

banyak, pada sebagian bukaan terdapat kanopi beton di atasnya yang berfungsi untuk melindungi bukaan dari sinar matahari yang berlebihan dan dari guyuran air hujan secara langsung.

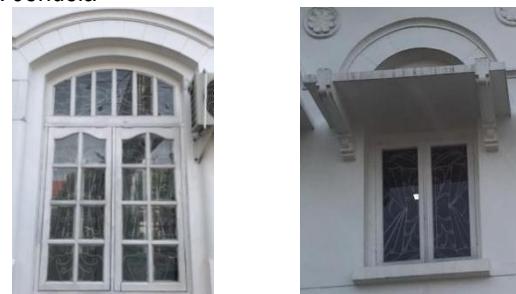
**Gambar 3: Jendela**

Jumlah daun jendela bervariasi, mulai dari 1 daun hingga 4 daun jendela, masing-masing jendela memiliki ventilasi di atasnya, terdapat 2 bentuk ventilasi, bentuk setengah lingkaran seperti pada gambar (a), dan ventilasi bentuk persegi panjang seperti pada gambar (c). Pada sebagian jendela juga terdapat kanopi beton di atasnya seperti pada gambar (b).

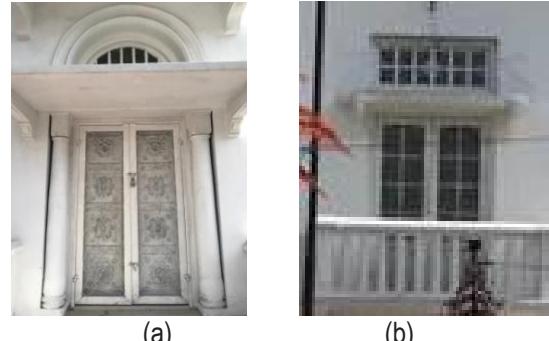
**Gambar 4: Pintu**

Memiliki dua daun pintu dengan kanopi beton di atasnya, pada pintu utama (*entrance*) berbahan *full* kayu yang disangga oleh tiang bulat disamping kiri

kanan dan juga memiliki ventilasi dengan bentuk setengah lingkaran seperti pada gambar (a). Pintu pada lantai 2 bermaterialkan kaca dengan bentuk *grid* disertai dengan kanopi beton di atasnya dan memiliki ventilasi dengan bentuk persegi panjang seperti pada gambar (b).

Bangunan Museum Kota Langsa memiliki *entrance* dua daun pintu, dengan material *full* kayu dan ventilasi berbentuk setengah lingkaran bermaterialkan kaca. Pada bagian samping kiri dan kanan terdapat tiang bulat serta memiliki kanopi beton di atasnya. Tidak hanya pada bagian *entrance* saja, pada beberapa pintu lainnya juga dibuat dengan dua daun pintu, salah satunya adalah pada pintu lantai dua yang letaknya sejajar dengan pintu utama di lantai satu.

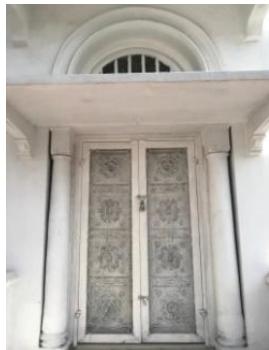
Gambar 5: Kolom pada *Entrance*

Pada bangunan museum ini tidak terdapat kolom yang berderatan di sekeliling bangunan, hanya ada dua kolom bulat yang terletak pada samping kiri dan kanan *entrance* bergaya *doric*, dapat dilihat pada gambar di samping. Pada bagian atas kolom terdapat motif ragam hias dari ikal-ikal sulur tumbuhan yang berfungsi sebagai hiasan.

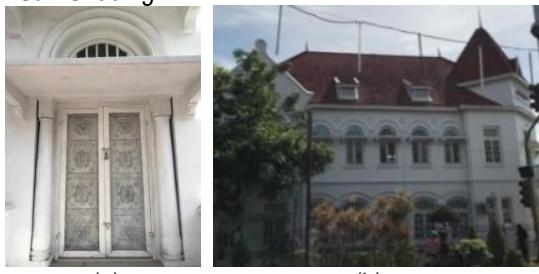
Gambar 6: Sun Shading

Pelindung matahari pada bangunan museum ini hanya dengan menggunakan kanopi beton pada sebagian pintu dan juga jendela. Salah satu contoh penggunaan kanopi beton pada pintu yaitu pada pintu utama atau *entrance*, dapat dilihat pada gambar (a) dan contoh penggunaan kanopi beton pada jendela yaitu pada jendela lantai 2, dapat dilihat pada gambar (b).

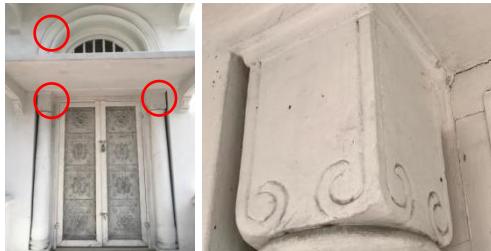
**Gambar 14: Motif Ragam Hias Ikal-Ikal Sulur Tumbuhan pada Tiang *Entrance***

- Motif ragam hias dari ikal-ikal sulur tumbuhan yang terletak pada dua tiang bergaya *doric* sebagai penyangga pintu utama atau *entrance*, motif ini berfungsi sebagai hiasan pada bangunan.

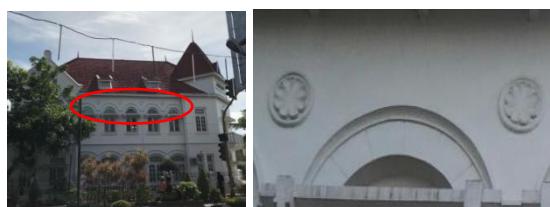
**Gambar 15: Motif Ragam Bunga pada Dinding Lantai Dua**

- Motif ragam hias bunga yang terletak pada dinding lantai 2, tepatnya di atas jendela, motif bunga ini dipadukan dengan geometri lingkaran di sekelilingnya. Motif ragam hias bunga ini berfungsi sebagai hiasan pada tubuh bangunan.

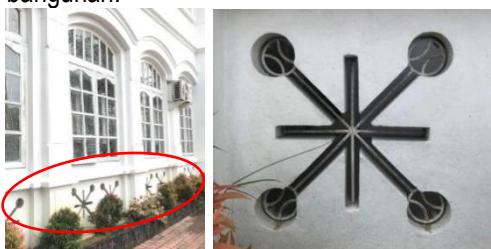
**Gambar 16: Motif Ragam Hias Silang Paduan dari Geometri**

- Motif ragam hias silang paduan dari geometri lingkaran dan persegi panjang, motif ini berbeda dari motif lainnya yang hanya digambar di atas dinding, tetapi motif ini dibuat dengan dengan cara melubangi dinding sesuai dengan bentuk motifnya. Motif ini terletak pada dinding lantai satu, tepatnya di bawah jendela. Motif ragam hias ini berfungsi sebagai hiasan pada tubuh bangunan.

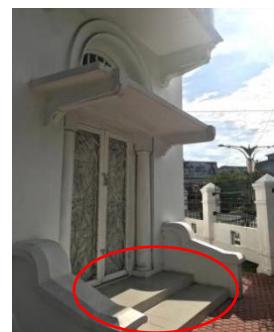
**Gambar 18: *Cipedoma***

Pada bangunan Museum Kota Langsa terdapat *cripedoma* atau *trap-trap* anak tangga pada bagian depan pintu masuk atau *entrance*. Terdapat dua anak tangga dengan masing-masing tangga lebarnya 50 cm dan tingginya 12 cm, pada samping kiri dan kanan tangga terdapat pembatas dari beton dengan lebar 40 cm.

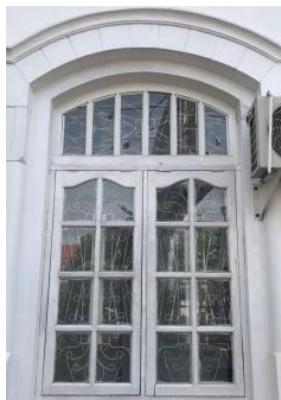
**Gambar 19: Jendela Berbingkai Kayu**

Semua jendela yang ada pada bangunan Museum Kota Langsa ini berbingkai kayu. Jendela tersebar ke seluruh ruangan pada bangunan ini, hal ini dikarenakan beradaptasi dengan iklim yang ada di Indonesia, khususnya di Kota Langsa, sehingga udara bisa masuk ke dalam bangunan dengan mudah. Jumlah daun jendela bervariasi, mulai dari 1 daun hingga 4 daun jendela, masing-masing jendela memiliki ventilasi di atasnya, terdapat 2 macam ventilasi, ventilasi bentuk setengah lingkaran, dan

ventilasi bentuk persegi panjang, pada sebagian jendela juga terdapat kanopi beton di atasnya.
