KAJIAN KUALITAS RUANG TERBUKA PUBLIK DI TAMAN KOTA BANDUNG BERDASARKAN RESPONSIVE ENVIRONMENT (STUDI KASUS TAMAN LANSIA CISANGKUY)

*Quality Study of Public Open Spaces in Bandung City Parks Based on Responsive Environment
(Case Study of Cisangkuy Elderly Park)*

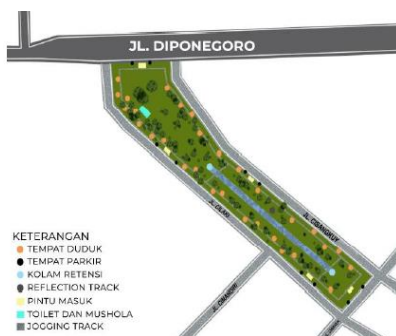
Gambar 2: Peta Skematik Taman Lansia

Lokasi penelitian berada di Taman Lansia Kota Bandung yang berada di Jalan Cisangkuy dan Jalan Cilaki, Kelurahan Citarum, Kecamatan Bandung Wetan. Taman ini memiliki luasan 1,45 Ha sekitar 14,2 persennya terdapat dua kolam retensi untuk konservasi air dan pengendalian banjir. Adapun untuk batas wilayah yaitu sebelah utara jalan Diponegoro, sebelah timur jalan Cisangkuy, sebelah selatan jalan Cimanuk, dan sebelah barat jalan Cilaki.

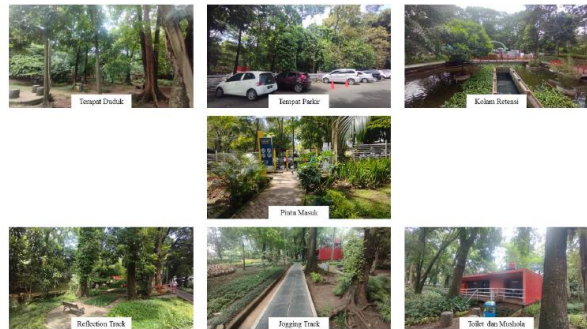
Gambar 3: Kondisi Eksisting Taman

Kondisi Eksisting fasilitas pada taman terlihat bersih dan terawat, pada setiap titik kumpul terdapat tempat sampah namun masih adanya fasilitas yang tidak terawat seperti chraging stasion yang tidak berfungsi dan kondisi tempat yang sudah terlihat rusak, dan masih adanya vandalisme pada papan himbauan. Dengan kondisi taman lansia setelah pandemi Covid-19 saat ini taman tersebut sering dikunjungi oleh masyarakat mulai dari hari biasa maupun akhir pekan.

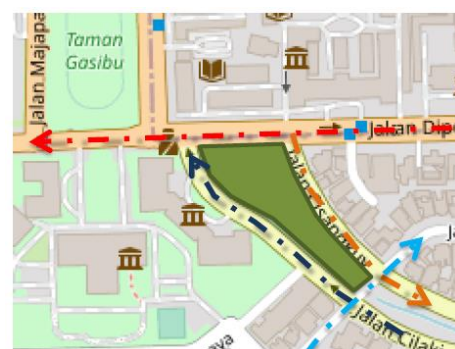
Gambar 4: Peta Kawasan Taman Lansia

Berdasarkan kajian literatur terkait kualitas ruang terbuka publik menurut buku "*Responsive Environment*" (Bentley,1885), maka terdapat penerapan yang dapat dilakukan melalui 7 indikator. Pertama permeabilitas, posisi taman berada dekat dengan permukiman, lapangan olahraga seperti gasibu, serta monumen nasional perjuangan, selain itu juga terdapat bangunan gedung sate yang membuat aksesibilitas lebih mudah. Taman dapat diakses oleh kendaraan dari 4 buah jalan yang mengelilinginya, dan dari masing masing jalan terdapat pintu masuk untuk mengakses taman.

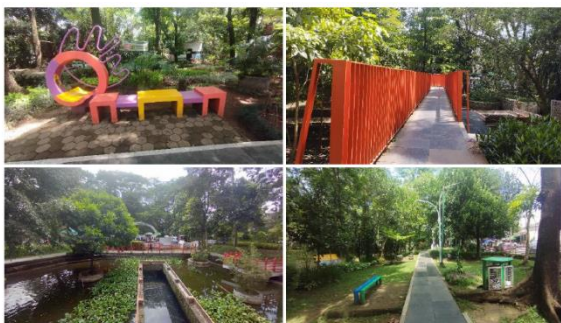
Gambar 5: Elemen hardscape pada taman

Indikator keempat adalah *robustness*, taman lansia menyediakan banyak tempat berkumpul, seperti plaza dan elemen hardscape yang berbentuk bidang serta tempat duduk, seperti bangku taman dan bidang yang dinaikkan sehingga memberikan kesempatan kepada penggunanya untuk berinteraksi dan berelaksasi. Indikator kelima adalah *visual appropriateness*, adanya hal-hal yang menjadi hambatan visual seperti keberadaan pedagang yang menghalangi pandangan ke taman dari arah jalan cisangkuy dan jalan cimanuk. Pada taman juga terdapat banyak petunjuk kontekstual, yaitu papan himbauan dan larangan yang berisi peraturan taman, namun kesadaran pengguna untuk menjaga fasilitas taman masih kurang.

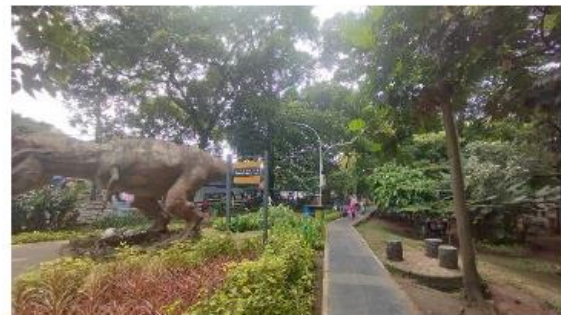
Gambar 7: Fasilitas Mewakili Identitas Taman

Indikator keenam adalah *richness*, keberadaan pepohonan yang tinggi dan rindang menghadirkan suasana seperti di tengah hutan, memberikan pengalaman visual bagi penggunanya. Elemen fisik taman yang berupa jalur (*path*) juga memungkinkan pengguna untuk mengalami pergerakan (*sense of movement*), selain itu juga pengalaman sentuhan (*sense of touch*) dapat dirasakan melalui jalur refleksi kaki. Indikator ketujuh adalah *personalisation*, dinilai dari kegiatan yang ada pada taman, taman lansia

juga dilengkapi dengan beberapa fasilitas yang mewakili identitas tematik sebagai taman. Namun fasilitas tersebut masih kurang berdasarkan interaksi pengguna yang dilakukan oleh orang dewasa hingga anak-anak di sekitar taman.
